# Besiktningsprotokoll

Försäkringsbesiktning för Anticimex Säljarförsäkrat

| Fastighetsadress:<br>Cedergatan 44D | |

| Besiktningsdatum:<br>2025-09-08 | Protokollnummer:<br>69252354 |

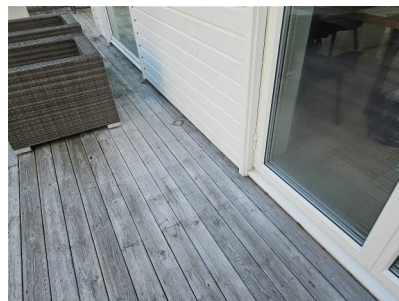
Delar av sockeln är obesiktad då altanen döljer den bakomliggande konstruktionen.

Inget att notera på synlig sockel.

Vi rekommenderar en kompletterande besiktning när de närmaste trallbrädorna är demonterade.

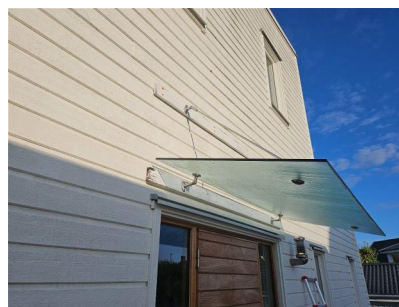
Mindre rötskador finns i infästningsbrädor för skärmtak.

Vidare börjar fasaden till viss del närma sig ommålning/underhåll.

Byte rekommenderas.

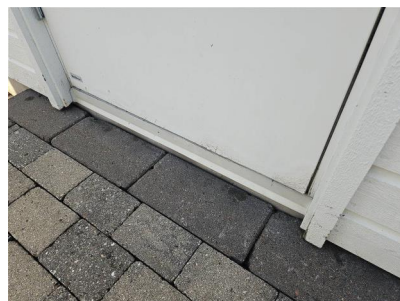
Dörr är fuktskadad/formförändrad.

De upptäckta skadorna kan bero på olika saker, exempelvis bristfälligt underhåll, målning, skruvar och beslag etc.

Vi rekommenderar en fördjupad undersökning av dörrmontör för att bedöma orsak och omfattning.

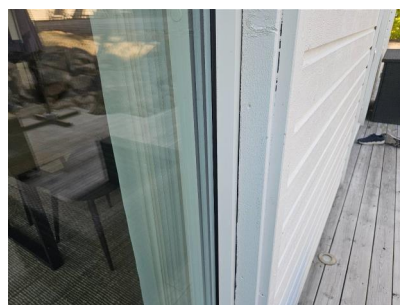
Fönstersmyg är till viss del något otäta mellan smygbräda och fönsterkarm.

Eftersom fönstersmyg till viss del är otäta finns risk att vatten rinner in i väggen vilket i sin tur kan leda till fuktskador i väggkonstruktionen.

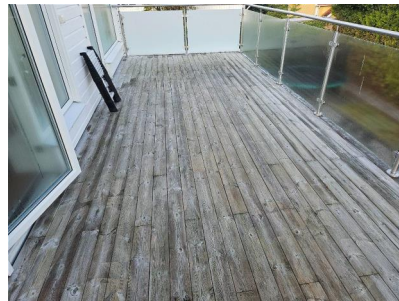
Då tralldäcket är sammanhängande går det inte att besiktiga underliggande konstruktion som utgör yttertak för underliggande rum. Det rekommenderas att tralldäcket delas i sektioner så att underliggande taktäckning i framtiden blir besiktningsbart.

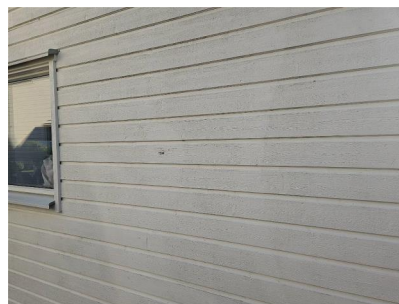
Fasadpanelen bör inom en rimlig framtid målas/underhållas.

Fasadbeklädnad och träkonstruktioner där målningsbehov finns riskerar att få fukt- och rötskador på grund av sämre vattenavvisande förmåga. För att öka livslängden på fasadbeklädnaden rekommenderas målning och underhåll.
