Besiktningssprotokoll

Försäkringsbesiktning för Anticimex Säljarsförsäkrat

Fastighetsbeteckning: Brännö 3:172	
Fastighetsadress: Husviksvägen 67	
Postnummer: 430 85	Ort: Brännö

Besiktningdatum: 2026-03-19	Protokollnummer: 69601958
Temperatur: 6 °C	Väderlek: Mulet
Tekniker: Beni Kozovski	
E-post: beni.kozovski@anticimex.se	
Kontor: Göteborg	
Närvarande: Fastighetsägare Fastighetsmäklare

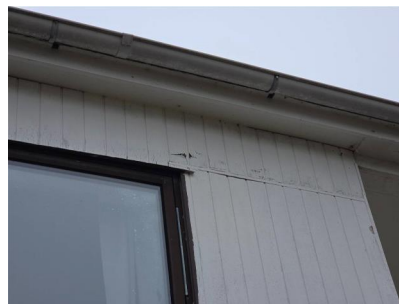
Enstaka panelbrädor har mindre rötskador.
Fasadpanelen är i behov av målning/underhåll.

Fasadbeklädnad och träkonstruktioner där målningsbehov finns riskerar att få fukt- och rötskador på grund av sämre vattenavvisande förmåga. För att öka livslängden på fasadbeklädnaden rekommenderas målning och underhåll. I samband med ommålning rekommenderas att de rötskadade panelbrädorna byts ut.

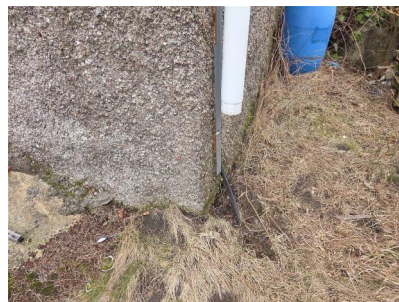
Stuprör avslutas nära husliv.

Stuprör som avslutas intill husliv (ovan mark) kan medföra en ökad fuktbelastning på grundmur/sockel med fuktrelaterade skador som följd.

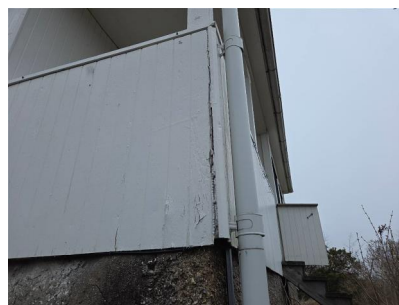
Se under fasad.

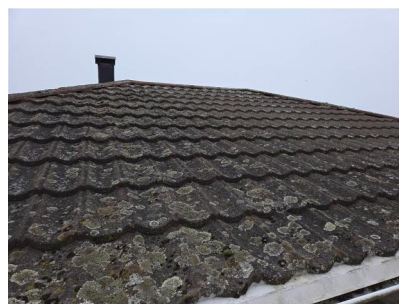
Besiktning av yttertaket har genomförts från mark och anliggande steg. På det som kunde avsynas finns inget att anmärka på.

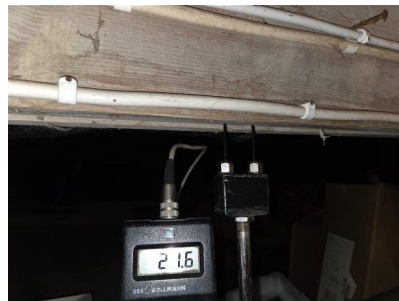
Vid kontroll av konstruktionen uppmättes fuktvärden över kritisk fuktnivå för mikrobiell tillväxt.

Uteluftsventilerade krypgrunder med bjälklag av organiskt material har ofta fuktskador på grund av naturlig fuktpåverkan. Detta kan resultera i mikrobiella skador. Det finns risk för mikrobiell tillväxt om den relativa fuktigheten (RF) i den omgivande luften är över 75 %. I furuvirke motsvarar det en fuktkvot (FK) på 17 %. Fuktkvoten uppmättes till 21,6 %.

Vatten förekommer lokalt i bergskreva. Organiskt material finns i utrymmet. Det rekommenderas att ta det organiska materialet samt lägga ut åldersbeständig markplast fackmässigt.

När man har organiskt material i en fuktig miljö finns en ökad risk för mikrobiell tillväxt (angrepp av mikroorganismer). Detta kan i sin tur leda till att mikrobiell lukt sprids till boendemiljön.

Vi rekommenderar en fördjupad undersökning för att bedöma orsak och omfattning.

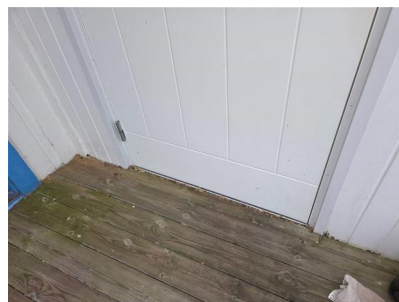
Fasadpanelen avslutas bakom altanen.

Eftersom fasadbeklädnaden avslutas bakom altanen finns risk för att fukt tränger in i fasadpanelens nederkant samt försvårar framtida underhåll. Detta kan orsaka fuktrelaterade skador i fasadbeklädnaden och bakomliggande konstruktioner.

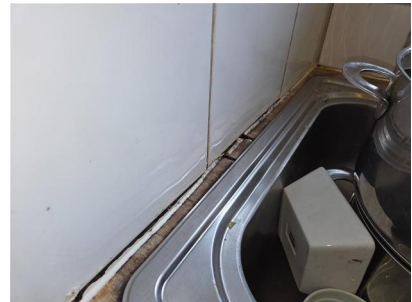
Fuktanvisning förekommer lokalt på diskbänksskiva. Det bedöms inte ha lett till följdskador.
